YES 車輛認證書

認證編號 CPF71549261035

廠牌 Make	ISUZU
車型 Model	ELF
年份 Year	2022/04
排氣量 Displacement	2,999
車身號碼 VIN	JAANLR85FM710****
引擎號碼 Engine Number	***L**
現況實車里程 Mileage (僅揭露, 不具保證效力)	64,532

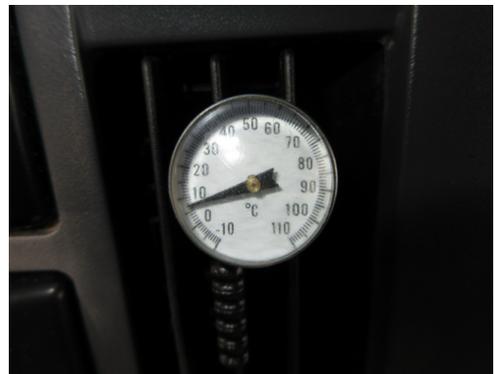
空調溫度

1. 檢查室外氣溫	18°C	2. 後空調冷氣作動中央出風口溫度	無此項目
3. 冷凝器散熱風扇有無運轉異常	正常	4. 前空調冷氣A/C開關燈號	正常
5. 前空調風速開關各段風速	正常	6. 前空調冷氣作動中央出風口溫度	7°C
7. 後空調冷氣A/C開關燈號	無此項目	8. 後空調風速開關各段風速	無此項目
