YES 車輛認證書

認證編號 CPF71549261036

廠牌 Make	TOYOTA
車型 Model	SIENTA
年份 Year	2022/11
排氣量 Displacement	1,798
車身號碼 VIN	ZSP170-006****
引擎號碼 Engine Number	***0J637**
現況實車里程 Mileage (僅揭露, 不具保證效力)	79,727

車輛認證總結報告 Vehicle Inspection Findings

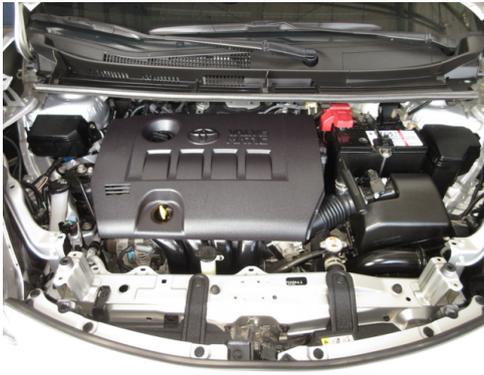
引擎室

1. 運轉時有無冒藍白煙、黑煙	正常	2. 水溫錶(燈)有無異常顯示	正常
3. 警告指示燈有無異常作動	正常	4. 機油油量、油質有無異常	正常
5. 外觀有無漏油/水跡象	正常	6. 運轉時有無抖動或異常聲響	正常
7. 外觀有無修補或龜裂跡象	正常	8. 冷卻風扇作動有無異常	正常
9. 加速有無不順暢或無法加速	正常	10. 高速運轉有無異常聲響	正常
11. 冷卻水有無添加防鏽劑	正常

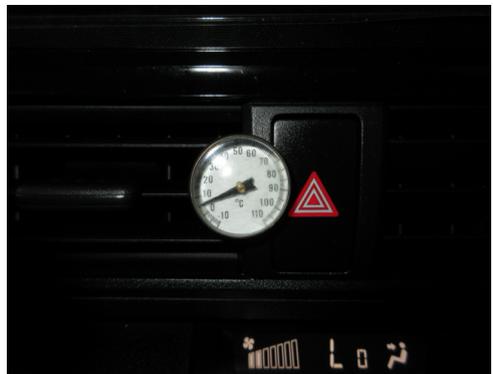
空調溫度

1. 檢查室外氣溫	15°C	2. 後空調冷氣作動中央出風口溫度	11°C
3. 冷凝器散熱風扇有無運轉異常	正常	4. 前空調冷氣A/C開關燈號	正常
5. 前空調風速開關各段風速	正常	6. 前空調冷氣作動中央出風口溫度	5°C
7. 後空調冷氣A/C開關燈號	無此項目	8. 後空調風速開關各段風速	正常
