認證編號 CPF71549261040

## 車輛資料 Vehicle Information

## 車輛認證總結報告 Vehicle Inspection Findings

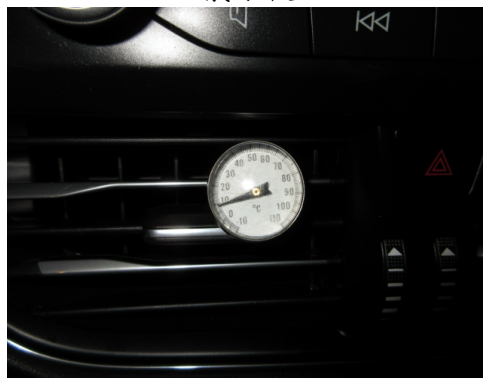
空調溫度

| 5. 前空調風速開關各段風速 | 正常 | 6. 前空調冷氣作動中央出風口溫度 | 9°C |
