YES 車輛認證書

認證編號 CPF71549261042

廠牌 Make	HINO
車型 Model	300
年份 Year	2022/07
排氣量 Displacement	4,009
車身號碼 VIN	XZU640-401****
引擎號碼 Engine Number	***C WN191**
現況實車里程 Mileage (僅揭露, 不具保證效力)	62,728

車輛認證總結報告 Vehicle Inspection Findings

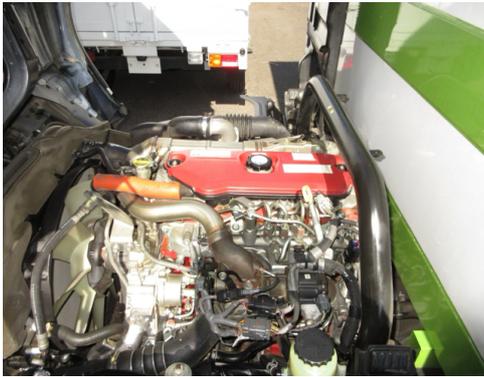
引擎室

1. 運轉時有無冒藍白煙、黑煙	正常	2. 水溫錶(燈)有無異常顯示	正常
3. 警告指示燈有無異常作動	正常	4. 機油油量、油質有無異常	正常
5. 外觀有無漏油/水跡象	正常	6. 運轉時有無抖動或異常聲響	正常
7. 外觀有無修補或龜裂跡象	正常	8. 冷卻風扇作動有無異常	正常
9. 加速有無不順暢或無法加速	正常	10. 高速運轉有無異常聲響	正常
11. 冷卻水有無添加防鏽劑	正常

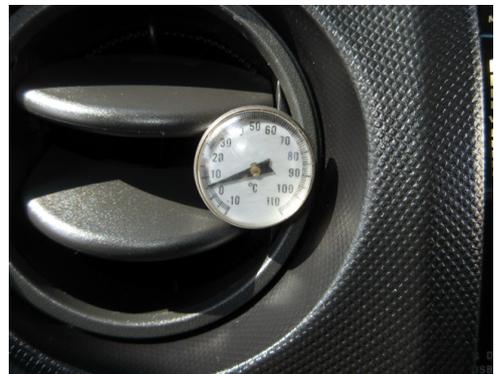
空調溫度

1. 檢查室外氣溫	17°C	2. 後空調冷氣作動中央出風口溫度	無此項目
3. 冷凝器散熱風扇有無運轉異常	正常	4. 前空調冷氣A/C開關燈號	正常
5. 前空調風速開關各段風速	正常	6. 前空調冷氣作動中央出風口溫度	5°C
7. 後空調冷氣A/C開關燈號	無此項目	8. 後空調風速開關各段風速	無此項目
