認證編號 CPF71549261045

| 車型 Model | TIGUAN |
| 年份 Year | 2019/02 |

## 車輛認證總結報告 Vehicle Inspection Findings

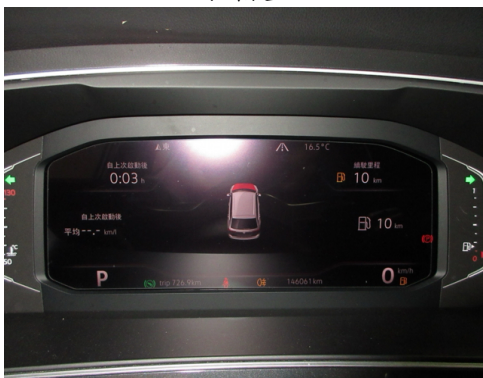
| 現況實車里程 Mileage<br>(僅揭露，不具保證效力) | 146,061 |

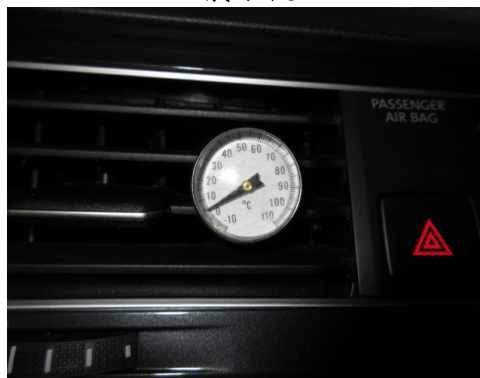
空調溫度

| 1. 檢查室外氣溫 | 17°C | 2. 後空調冷氣作動中央出風口溫度 | 7°C |
| 5. 前空調風速開關各段風速 | 正常 | 6. 前空調冷氣作動中央出風口溫度 | 5°C |
