YES 車輛認證書

受檢測車輛通過YES認證鑑定標準
This vehicle has passed the YES Evaluation Standard

認證編號 CPF71549261049

廠牌 Make	MITSUBISHI
車型 Model	DELICA
年份 Year	2020/03
排氣量 Displacement	2,378
車身號碼 VIN	200G****
引擎號碼 Engine Number	***9S4NSYB27**
現況實車里程 Mileage (僅揭露, 不具保證效力)	107,472

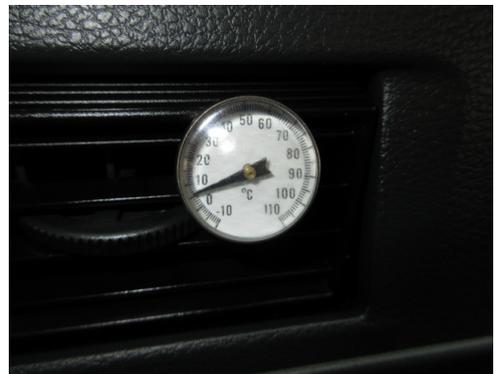
空調溫度

1. 檢查室外氣溫	22°C	2. 後空調冷氣作動中央出風口溫度	10°C
3. 冷凝器散熱風扇有無運轉異常	正常	4. 前空調冷氣A/C開關燈號	正常
5. 前空調風速開關各段風速	正常	6. 前空調冷氣作動中央出風口溫度	6°C
7. 後空調冷氣A/C開關燈號	無此項目	8. 後空調風速開關各段風速	正常
