車輛查定報告

查定編號 CPF71549261050

廠牌 Make	MITSUBISHI
車型 Model	DELICA
年份 Year	2019/11
排氣量 Displacement	2,378
車身號碼 VIN	200G****
引擎號碼 Engine Number	***9S4NSXY71**
現況實車里程 Mileage (僅揭露, 不具保證效力)	137,233

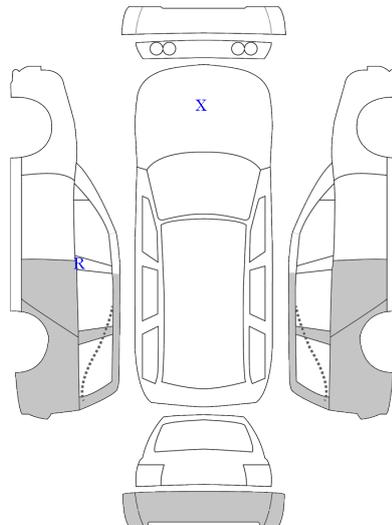
車體外觀圖

左側有鈹修痕。
正前方有鈹修痕。

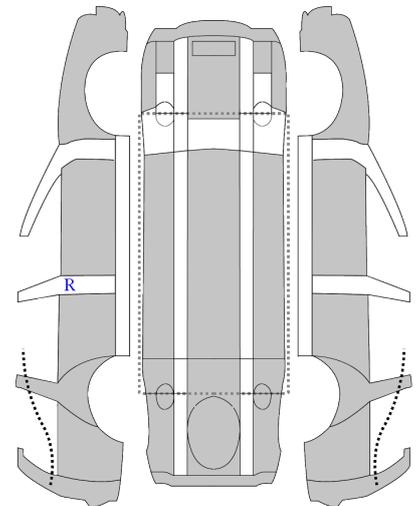
車骨結構圖

無任何異常之痕跡。
無任何異常之痕跡。
無任何泡水之痕跡。
異常
