YES 車輛認證書

認證編號 CPF71549261051

廠牌 Make	MITSUBISHI
車型 Model	VERYCA
年份 Year	2020/04
排氣量 Displacement	1,488
車身號碼 VIN	RKMC5158LY22****
引擎號碼 Engine Number	***5VPP063**
現況實車里程 Mileage (僅揭露, 不具保證效力)	75,792

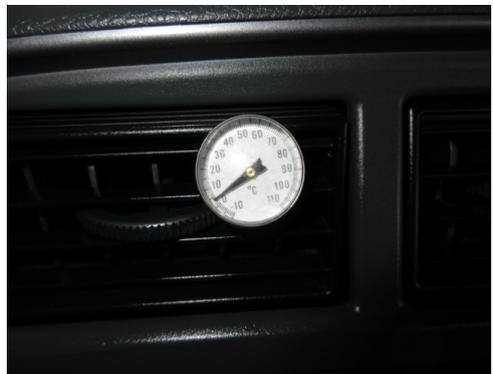
空調溫度

1. 檢查室外氣溫	22°C	2. 後空調冷氣作動中央出風口溫度	10°C
3. 冷凝器散熱風扇有無運轉異常	正常	4. 前空調冷氣A/C開關燈號	正常
5. 前空調風速開關各段風速	正常	6. 前空調冷氣作動中央出風口溫度	4°C
7. 後空調冷氣A/C開關燈號	無此項目	8. 後空調風速開關各段風速	正常
