# YES 車輛認證書

認證編號 CPF71549261055

| 廠牌 Make | BENZ |
| 車型 Model | GLE-CLASS |

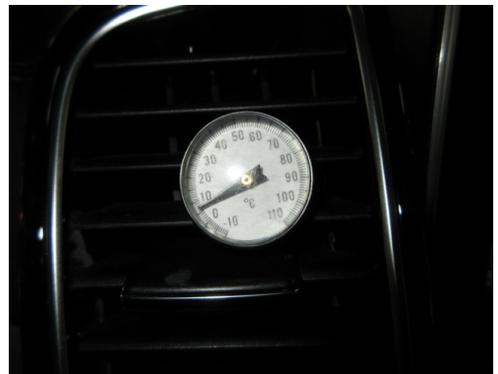
空調溫度

| 5. 前空調風速開關各段風速 | 正常 | 6. 前空調冷氣作動中央出風口溫度 | 7°C |
