YES 車輛認證書

認證編號 CPF71549261061

廠牌 Make	TOYOTA
車型 Model	SIENTA
年份 Year	2018/11
排氣量 Displacement	1,798
車身號碼 VIN	ZSP170-003****
引擎號碼 Engine Number	***0C844**
現況實車里程 Mileage (僅揭露, 不具保證效力)	163,429

車輛認證總結報告 Vehicle Inspection Findings

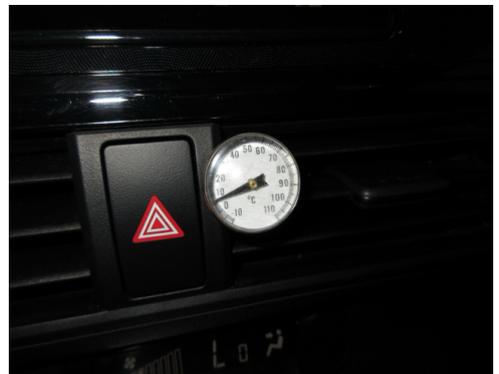
空調溫度

1. 檢查室外氣溫	23°C	2. 後空調冷氣作動中央出風口溫度	10°C
3. 冷凝器散熱風扇有無運轉異常	正常	4. 前空調冷氣A/C開關燈號	正常
5. 前空調風速開關各段風速	正常	6. 前空調冷氣作動中央出風口溫度	7°C
7. 後空調冷氣A/C開關燈號	無此項目	8. 後空調風速開關各段風速	正常
