YES 車輛認證書

認證編號 CPF71549261065

廠牌 Make	TOYOTA
車型 Model	VIOS
年份 Year	2023/10
排氣量 Displacement	1,496
車身號碼 VIN	RKLBADBA3R415****
引擎號碼 Engine Number	***Y1060**
現況實車里程 Mileage (僅揭露, 不具保證效力)	34,404

車輛認證總結報告 Vehicle Inspection Findings

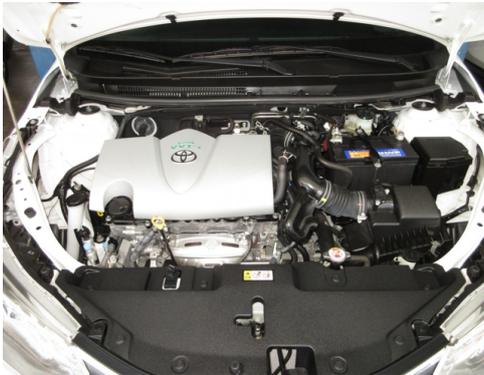
引擎室

1. 運轉時有無冒藍白煙、黑煙	正常	2. 水溫錶(燈)有無異常顯示	正常
3. 警告指示燈有無異常作動	正常	4. 機油油量、油質有無異常	正常
5. 外觀有無漏油/水跡象	正常	6. 運轉時有無抖動或異常聲響	正常
7. 外觀有無修補或龜裂跡象	正常	8. 冷卻風扇作動有無異常	正常
9. 加速有無不順暢或無法加速	正常	10. 高速運轉有無異常聲響	正常
11. 冷卻水有無添加防鏽劑	正常

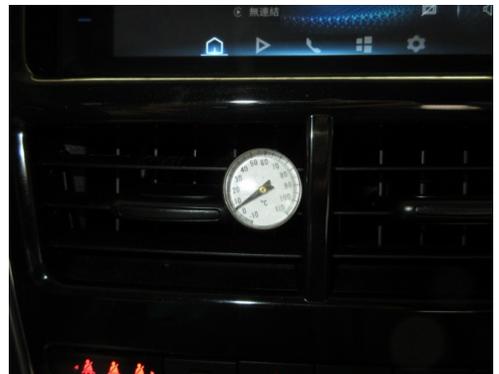
空調溫度

1. 檢查室外氣溫	26°C	2. 後空調冷氣作動中央出風口溫度	無此項目
3. 冷凝器散熱風扇有無運轉異常	正常	4. 前空調冷氣A/C開關燈號	正常
5. 前空調風速開關各段風速	正常	6. 前空調冷氣作動中央出風口溫度	6°C
7. 後空調冷氣A/C開關燈號	無此項目	8. 後空調風速開關各段風速	無此項目
