YES 車輛認證書

認證編號 CPF71549261066

廠牌 Make	MITSUBISHI
車型 Model	OUTLANDER
年份 Year	2020/07
排氣量 Displacement	2,359
車身號碼 VIN	RB02****
引擎號碼 Engine Number	***2RE254**
現況實車里程 Mileage (僅揭露, 不具保證效力)	89,830

車輛認證總結報告 Vehicle Inspection Findings

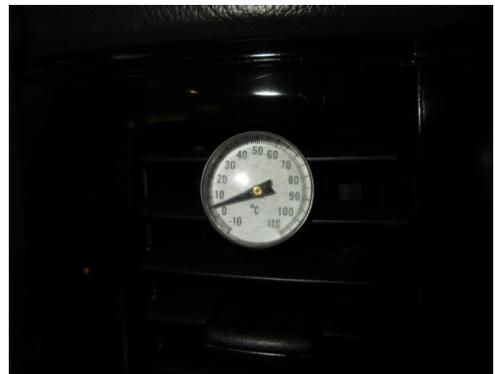
空調溫度

1. 檢查室外氣溫	26°C	2. 後空調冷氣作動中央出風口溫度	8°C
3. 冷凝器散熱風扇有無運轉異常	正常	4. 前空調冷氣A/C開關燈號	正常
5. 前空調風速開關各段風速	正常	6. 前空調冷氣作動中央出風口溫度	5°C
7. 後空調冷氣A/C開關燈號	無此項目	8. 後空調風速開關各段風速	無此項目
