認證編號 CPF71549261071

車輛資料 Vehicle Information

車輛認證總結報告 Vehicle Inspection Findings

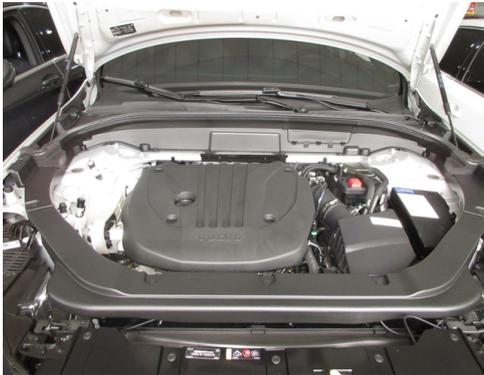
引擎室

1. 運轉時有無冒藍白煙、黑煙	正常	2. 水溫錶(燈)有無異常顯示	正常
3. 警告指示燈有無異常作動	正常	4. 機油油量、油質有無異常	正常
5. 外觀有無漏油/水跡象	正常	6. 運轉時有無抖動或異常聲響	正常
7. 外觀有無修補或龜裂跡象	正常	8. 冷卻風扇作動有無異常	正常
9. 加速有無不順暢或無法加速	正常	10. 高速運轉有無異常聲響	正常
11. 冷卻水有無添加防鏽劑	正常

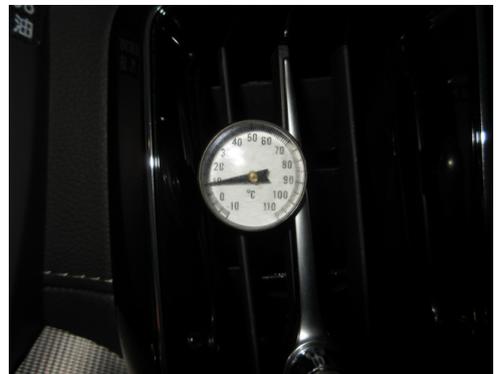
空調溫度

1. 檢查室外氣溫	24°C	2. 後空調冷氣作動中央出風口溫度	11°C
3. 冷凝器散熱風扇有無運轉異常	正常	4. 前空調冷氣A/C開關燈號	正常
5. 前空調風速開關各段風速	正常	6. 前空調冷氣作動中央出風口溫度	10°C
7. 後空調冷氣A/C開關燈號	無此項目	8. 後空調風速開關各段風速	正常
