YES 車輛認證書

認證編號 CPF71549261073

廠牌 Make	HYUNDAI
車型 Model	PORTER
年份 Year	2020/01
排氣量 Displacement	2,497
車身號碼 VIN	RFHRC92KBLS00****
引擎號碼 Engine Number	***BK8141**
現況實車里程 Mileage (僅揭露, 不具保證效力)	26,336

車輛認證總結報告 Vehicle Inspection Findings

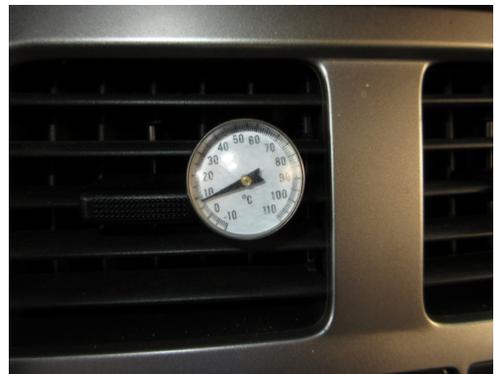
空調溫度

1. 檢查室外氣溫	24°C	2. 後空調冷氣作動中央出風口溫度	無此項目
3. 冷凝器散熱風扇有無運轉異常	正常	4. 前空調冷氣A/C開關燈號	正常
5. 前空調風速開關各段風速	正常	6. 前空調冷氣作動中央出風口溫度	8°C
7. 後空調冷氣A/C開關燈號	無此項目	8. 後空調風速開關各段風速	無此項目
