# YES 車輛認證書

認證編號 CPF71549261075

| 廠牌 Make | TOYOTA |
| 車型 Model | CAMRY |

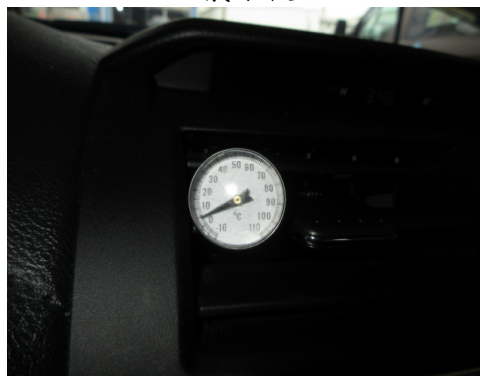
空調溫度

| 5. 前空調風速開關各段風速 | 正常 | 6. 前空調冷氣作動中央出風口溫度 | 5°C |
