認證編號 CPF71549261080

## 車輛資料 Vehicle Information

## 車輛認證總結報告 Vehicle Inspection Findings

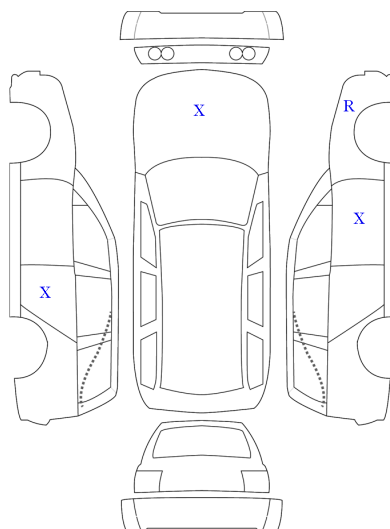
車體外觀圖

本車體骨架結構無修復跡象。 X 更換

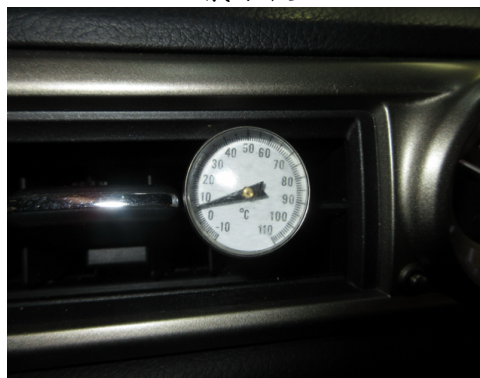
空調溫度

| 1. 檢查室外氣溫 | 20°C | 2. 後空調冷氣作動中央出風口溫度 | 9°C |
| 5. 前空調風速開關各段風速 | 正常 | 6. 前空調冷氣作動中央出風口溫度 | 7°C |
