YES 車輛認證書

認證編號 CPF71549261081

廠牌 Make	TOYOTA
車型 Model	WISH
年份 Year	2014/06
排氣量 Displacement	1,987
車身號碼 VIN	ZGE21~607****
引擎號碼 Engine Number	***X4184**
現況實車里程 Mileage (僅揭露, 不具保證效力)	79,366

車輛認證總結報告 Vehicle Inspection Findings

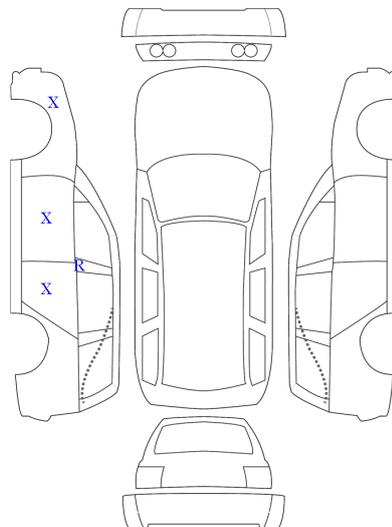
車體外觀圖

本車引擎號碼無異常。 **S** 鈹件鏽蝕、斑剝或鏽穿
本車車身號碼無異常。 **B** 受損面積約一個拳頭(含)以上
本車輛無泡水跡象。 **R** 鈹件校正痕跡
本車體骨架結構無修復跡象。 **X** 更換

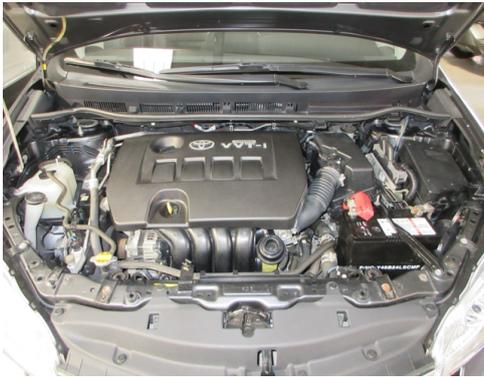
引擎室

1. 運轉時有無冒藍白煙、黑煙	正常	2. 水溫錶(燈)有無異常顯示	正常
3. 警告指示燈有無異常作動	正常	4. 機油油量、油質有無異常	正常
5. 外觀有無漏油/水跡象	正常	6. 運轉時有無抖動或異常聲響	正常
7. 外觀有無修補或龜裂跡象	正常	8. 冷卻風扇作動有無異常	正常
9. 加速有無不順暢或無法加速	正常	10. 高速運轉有無異常聲響	正常
11. 冷卻水有無添加防鏽劑	正常

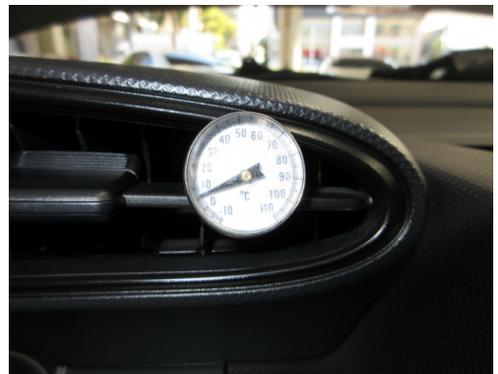
空調溫度

1. 檢查室外氣溫	20°C	2. 後空調冷氣作動中央出風口溫度	11°C
3. 冷凝器散熱風扇有無運轉異常	正常	4. 前空調冷氣A/C開關燈號	正常
5. 前空調風速開關各段風速	正常	6. 前空調冷氣作動中央出風口溫度	6°C
7. 後空調冷氣A/C開關燈號	無此項目	8. 後空調風速開關各段風速	正常
