# YES 車輛認證書

認證編號 CPF71549261082

廠牌 Make	TOYOTA
車型 Model	WISH
年份 Year	2016/06
排氣量 Displacement	1,987
車身號碼 VIN	ZGE21 ~610****
引擎號碼 Engine Number	***X5846**
現況實車里程 Mileage (僅揭露, 不具保證效力)	80,025

## 車輛認證總結報告 Vehicle Inspection Findings

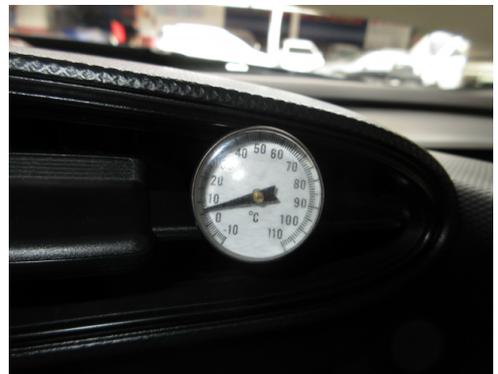
空調溫度

1. 檢查室外氣溫	20°C	2. 後空調冷氣作動中央出風口溫度	12°C
3. 冷凝器散熱風扇有無運轉異常	正常	4. 前空調冷氣A/C開關燈號	正常
5. 前空調風速開關各段風速	正常	6. 前空調冷氣作動中央出風口溫度	7°C
7. 後空調冷氣A/C開關燈號	無此項目	8. 後空調風速開關各段風速	正常
