YES 車輛認證書

認證編號 CPF71549261089

廠牌 Make	BENZ
車型 Model	C-CLASS
年份 Year	2015/02
排氣量 Displacement	1,991
車身號碼 VIN	55SWF4JB0FU04****
引擎號碼 Engine Number	無引擎號碼
現況實車里程 Mileage (僅揭露, 不具保證效力)	149,098

車輛認證總結報告 Vehicle Inspection Findings

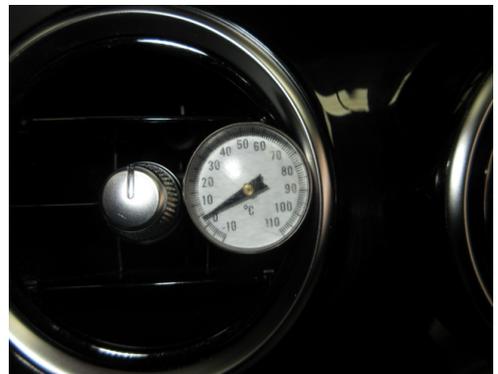
空調溫度

1. 檢查室外氣溫	20°C	2. 後空調冷氣作動中央出風口溫度	7°C
3. 冷凝器散熱風扇有無運轉異常	正常	4. 前空調冷氣A/C開關燈號	正常
5. 前空調風速開關各段風速	正常	6. 前空調冷氣作動中央出風口溫度	4°C
7. 後空調冷氣A/C開關燈號	無此項目	8. 後空調風速開關各段風速	無此項目
