YES 車輛認證書

受檢測車輛通過YES認證鑑定標準
This vehicle has passed the YES Evaluation Standard

認證編號 CPF71549261093

廠牌 Make	TOYOTA
車型 Model	CAMRY
年份 Year	2010/05
排氣量 Displacement	2,362
車身號碼 VIN	ACV40~502****
引擎號碼 Engine Number	***E1800**
現況實車里程 Mileage (僅揭露, 不具保證效力)	136,926

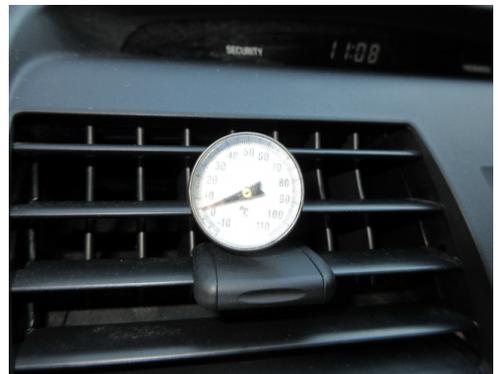
空調溫度

1. 檢查室外氣溫	22°C	2. 後空調冷氣作動中央出風口溫度	7°C
3. 冷凝器散熱風扇有無運轉異常	正常	4. 前空調冷氣A/C開關燈號	正常
5. 前空調風速開關各段風速	正常	6. 前空調冷氣作動中央出風口溫度	5°C
7. 後空調冷氣A/C開關燈號	無此項目	8. 後空調風速開關各段風速	無此項目
