認證編號 CPF71549261098

## 車輛資料 Vehicle Information

## 車輛認證總結報告 Vehicle Inspection Findings

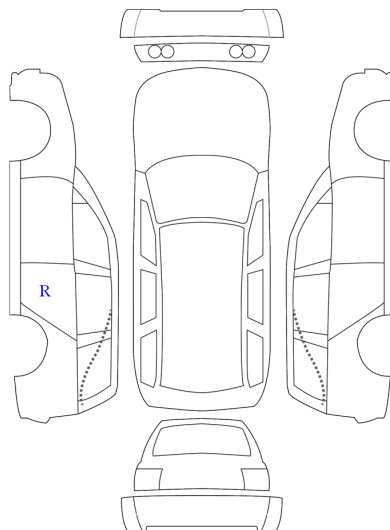
車體外觀圖

本車引擎號碼無異常。

本車車身號碼無異常。

本車輛無泡水跡象。

本車體骨架結構無修復跡象。

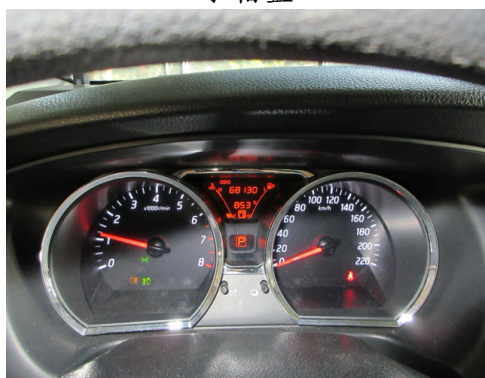
| 現況實車里程 Mileage<br>(僅揭露，不具保證效力) | 68,130 |

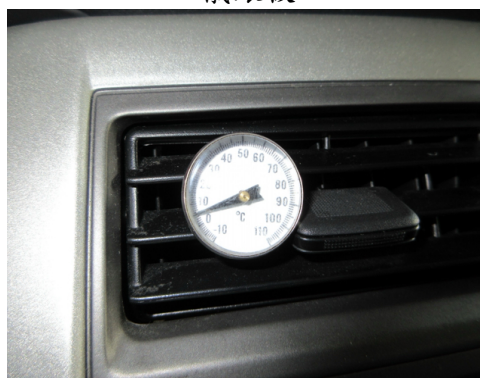
空調溫度

| 5. 前空調風速開關各段風速 | 正常 | 6. 前空調冷氣作動中央出風口溫度 | 5°C |
