# YES 車輛認證書

認證編號 CPF71549261099

| 廠牌 Make | NISSAN |
| 車型 Model | TIIDA |

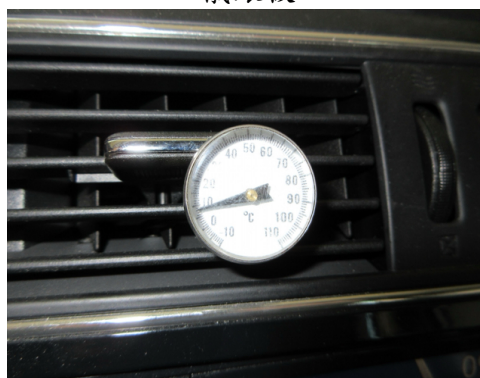
空調溫度

| 5. 前空調風速開關各段風速 | 正常 | 6. 前空調冷氣作動中央出風口溫度 | 8°C |
