YES 車輛認證書

認證編號 CPF71549261100

廠牌 Make	INFINITI
車型 Model	Q
年份 Year	2022/01
排氣量 Displacement	2,997
車身號碼 VIN	JN1EV7AP6NM46****
引擎號碼 Engine Number	無引擎號碼
現況實車里程 Mileage (僅揭露, 不具保證效力)	56,330

車輛認證總結報告 Vehicle Inspection Findings

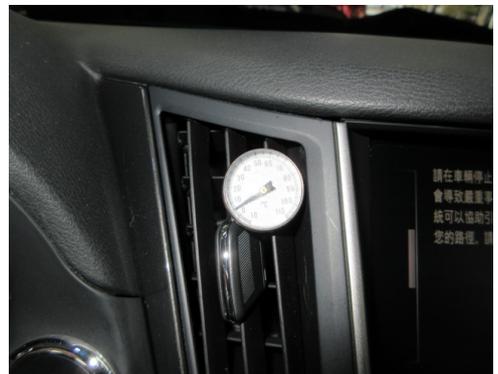
空調溫度

1. 檢查室外氣溫	14°C	2. 後空調冷氣作動中央出風口溫度	7°C
3. 冷凝器散熱風扇有無運轉異常	正常	4. 前空調冷氣A/C開關燈號	無此項目
5. 前空調風速開關各段風速	正常	6. 前空調冷氣作動中央出風口溫度	5°C
7. 後空調冷氣A/C開關燈號	無此項目	8. 後空調風速開關各段風速	無此項目
