認證編號 CPF71549261102

車輛資料 Vehicle Information

廠牌 Make	MAZDA
車型 Model	MAZDA3
年份 Year	2021/03
排氣量 Displacement	1,998
車身號碼 VIN	JM7BP2S7A0112****
引擎號碼 Engine Number	無引擎號碼
現況實車里程 Mileage (僅揭露, 不具保證效力)	95,996

車輛認證總結報告 Vehicle Inspection Findings

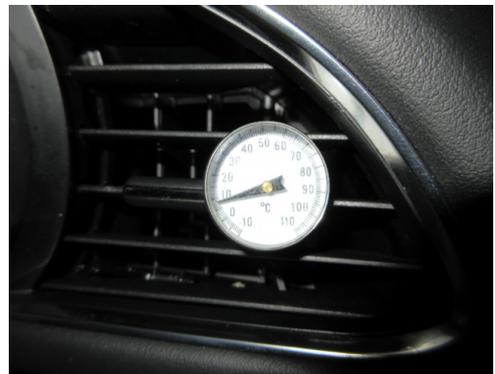
空調溫度

1. 檢查室外氣溫	14°C	2. 後空調冷氣作動中央出風口溫度	10°C
3. 冷凝器散熱風扇有無運轉異常	正常	4. 前空調冷氣A/C開關燈號	正常
5. 前空調風速開關各段風速	正常	6. 前空調冷氣作動中央出風口溫度	8°C
7. 後空調冷氣A/C開關燈號	無此項目	8. 後空調風速開關各段風速	無此項目
