YES 車輛認證書

認證編號 CPF71549261104

廠牌 Make	TOYOTA
車型 Model	ALTIS
年份 Year	2016/11
排氣量 Displacement	1,798
車身號碼 VIN	ZRE172-563****
引擎號碼 Engine Number	***Y3496**
現況實車里程 Mileage (僅揭露, 不具保證效力)	55,706

車輛認證總結報告 Vehicle Inspection Findings

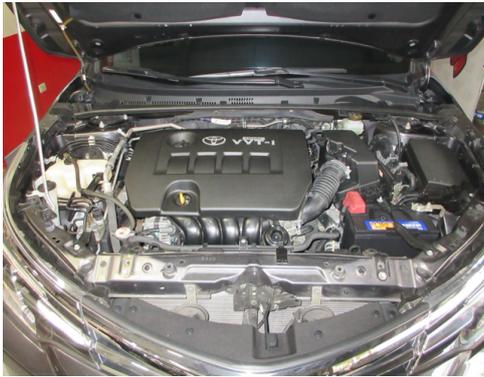
引擎室

1. 運轉時有無冒藍白煙、黑煙	正常	2. 水溫錶(燈)有無異常顯示	正常
3. 警告指示燈有無異常作動	正常	4. 機油油量、油質有無異常	正常
5. 外觀有無漏油/水跡象	正常	6. 運轉時有無抖動或異常聲響	正常
7. 外觀有無修補或龜裂跡象	正常	8. 冷卻風扇作動有無異常	正常
9. 加速有無不順暢或無法加速	正常	10. 高速運轉有無異常聲響	正常
11. 冷卻水有無添加防鏽劑	正常

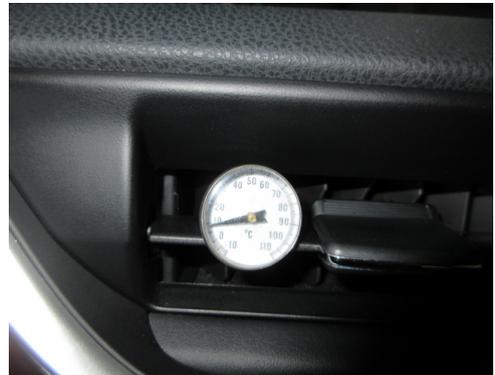
空調溫度

1. 檢查室外氣溫	14°C	2. 後空調冷氣作動中央出風口溫度	無此項目
3. 冷凝器散熱風扇有無運轉異常	正常	4. 前空調冷氣A/C開關燈號	正常
5. 前空調風速開關各段風速	正常	6. 前空調冷氣作動中央出風口溫度	8°C
7. 後空調冷氣A/C開關燈號	無此項目	8. 後空調風速開關各段風速	無此項目
