認證編號 CPF71549261105

## 車輛資料 Vehicle Information

## 車輛認證總結報告 Vehicle Inspection Findings

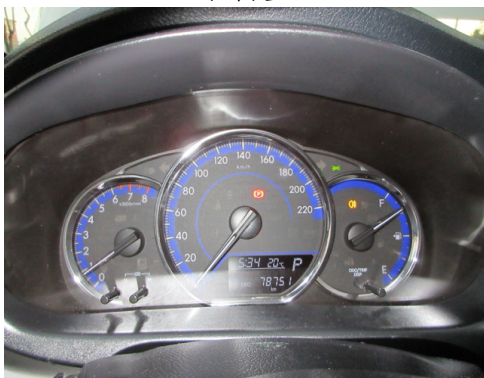
| 現況實車里程 Mileage<br>(僅揭露，不具保證效力) | 78,751 |

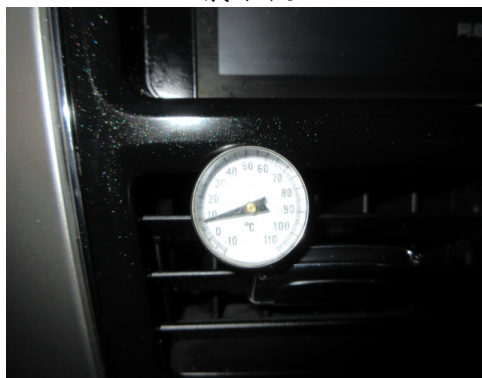
空調溫度

| 5. 前空調風速開關各段風速 | 正常 | 6. 前空調冷氣作動中央出風口溫度 | 9°C |
