YES 車輛認證書

認證編號 CPF71549261106

廠牌 Make	MITSUBISHI
車型 Model	ZINGER
年份 Year	2023/09
排氣量 Displacement	2,378
車身號碼 VIN	RKMASVAN2PY10****
引擎號碼 Engine Number	***9S4NABL29**
現況實車里程 Mileage (僅揭露, 不具保證效力)	39,606

車輛認證總結報告 Vehicle Inspection Findings

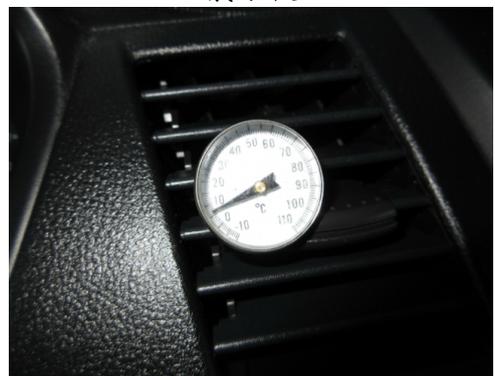
空調溫度

1. 檢查室外氣溫	14°C	2. 後空調冷氣作動中央出風口溫度	9°C
3. 冷凝器散熱風扇有無運轉異常	正常	4. 前空調冷氣A/C開關燈號	正常
5. 前空調風速開關各段風速	正常	6. 前空調冷氣作動中央出風口溫度	7°C
7. 後空調冷氣A/C開關燈號	正常	8. 後空調風速開關各段風速	正常
