# YES 車輛認證書

認證編號 CPF71549261107

## 車輛資料 Vehicle Information

## 車輛認證總結報告 Vehicle Inspection Findings

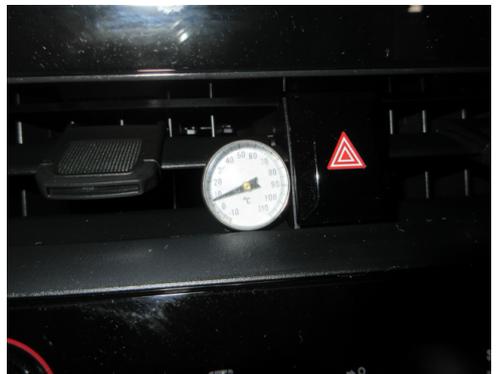
空調溫度

1. 檢查室外氣溫	14°C	2. 後空調冷氣作動中央出風口溫度	10°C
3. 冷凝器散熱風扇有無運轉異常	正常	4. 前空調冷氣A/C開關燈號	正常
5. 前空調風速開關各段風速	正常	6. 前空調冷氣作動中央出風口溫度	8°C
7. 後空調冷氣A/C開關燈號	無此項目	8. 後空調風速開關各段風速	無此項目
