YES 車輛認證書

認證編號 CPF71549261109

廠牌 Make	FORD
車型 Model	TOURNEO CUSTOM
年份 Year	2025/01
排氣量 Displacement	1,996
車身號碼 VIN	WFOVXXTAXVSJ4****
引擎號碼 Engine Number	無引擎號碼
現況實車里程 Mileage (僅揭露, 不具保證效力)	1,328

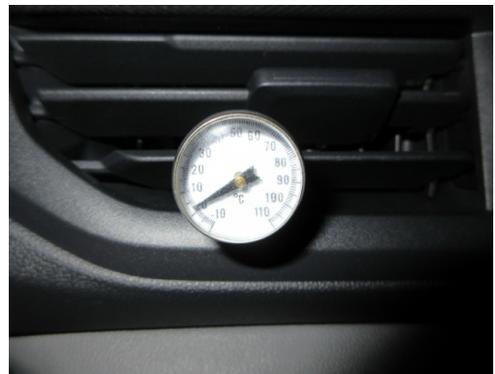
空調溫度

1. 檢查室外氣溫	21°C	2. 後空調冷氣作動中央出風口溫度	6°C
3. 冷凝器散熱風扇有無運轉異常	正常	4. 前空調冷氣A/C開關燈號	正常
5. 前空調風速開關各段風速	正常	6. 前空調冷氣作動中央出風口溫度	3°C
7. 後空調冷氣A/C開關燈號	無此項目	8. 後空調風速開關各段風速	正常
