認證編號 CPF71549261113

## 車輛資料 Vehicle Information

## 車輛認證總結報告 Vehicle Inspection Findings

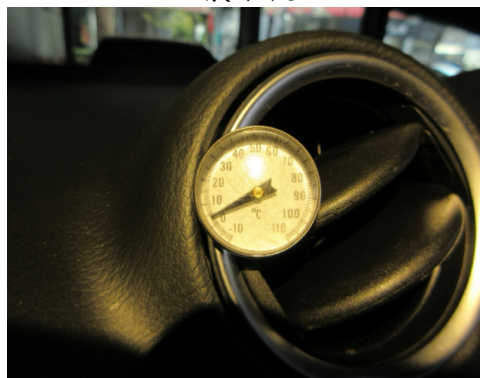
空調溫度

| 5. 前空調風速開關各段風速 | 正常 | 6. 前空調冷氣作動中央出風口溫度 | 4°C |
