YES 車輛認證書

認證編號 CPF71549261117

廠牌 Make	HONDA
車型 Model	ODYSSEY
年份 Year	2015/09
排氣量 Displacement	2,356
車身號碼 VIN	JHMRC1850FC20****
引擎號碼 Engine Number	無引擎號碼
現況實車里程 Mileage (僅揭露, 不具保證效力)	116,584

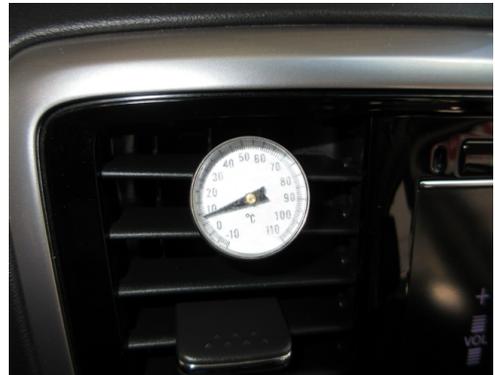
空調溫度

1. 檢查室外氣溫	22°C	2. 後空調冷氣作動中央出風口溫度	10°C
3. 冷凝器散熱風扇有無運轉異常	正常	4. 前空調冷氣A/C開關燈號	正常
5. 前空調風速開關各段風速	正常	6. 前空調冷氣作動中央出風口溫度	8°C
7. 後空調冷氣A/C開關燈號	無此項目	8. 後空調風速開關各段風速	正常
