認證編號 CPF71549261122

## 車輛資料 Vehicle Information

| 廠牌 Make | SUBARU |
| 車型 Model | XV |

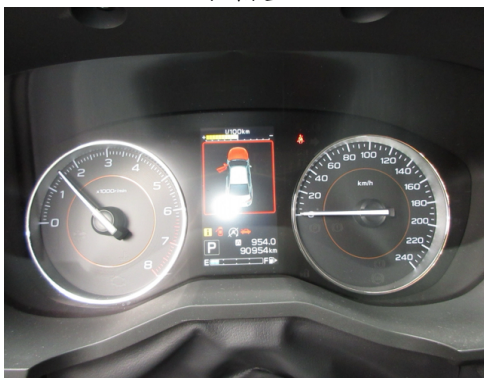
| 現況實車里程 Mileage<br>(僅揭露，不具保證效力) | 90,954 |

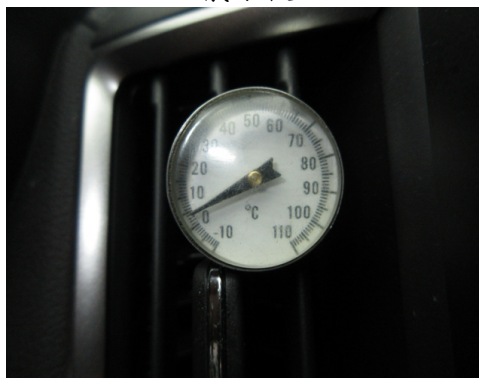
空調溫度

| 5. 前空調風速開關各段風速 | 正常 | 6. 前空調冷氣作動中央出風口溫度 | 5°C |
