YES 車輛認證書

認證編號 CPF71549261123

| 廠牌 Make | OPEL |
| 車型 Model | ZAFIRA |

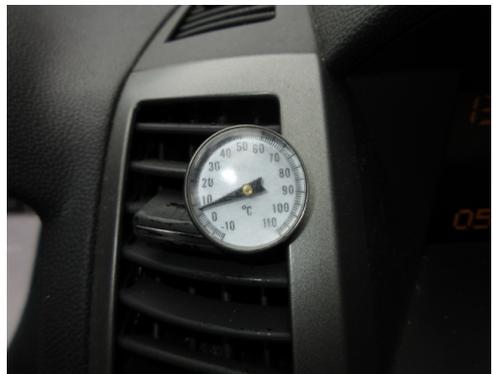
空調溫度

| 5. 前空調風速開關各段風速 | 正常 | 6. 前空調冷氣作動中央出風口溫度 | 8°C |
