認證編號 CPF71549261131

## 車輛資料 Vehicle Information

## 車輛認證總結報告 Vehicle Inspection Findings

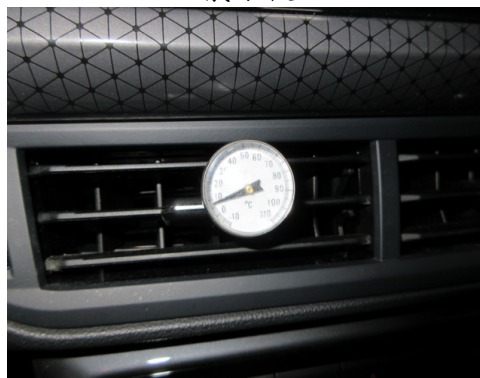
空調溫度

| 5. 前空調風速開關各段風速 | 正常 | 6. 前空調冷氣作動中央出風口溫度 | 7°C |
