認證編號 CPF71549261133

## 車輛資料 Vehicle Information

## 車輛認證總結報告 Vehicle Inspection Findings

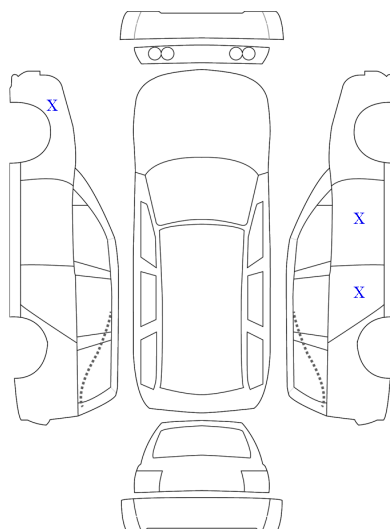
車體外觀圖

本車體骨架結構無修復跡象。

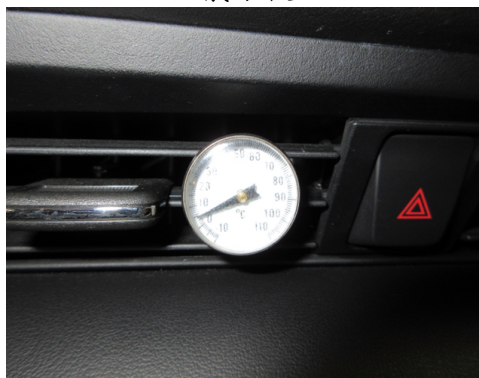
空調溫度

| 5. 前空調風速開關各段風速 | 正常 | 6. 前空調冷氣作動中央出風口溫度 | 5°C |
