# YES 車輛認證書

受檢測車輛通過YES認證鑑定標準  
This vehicle has passed the YES Evaluation Standard

認證編號 CPF71549261138

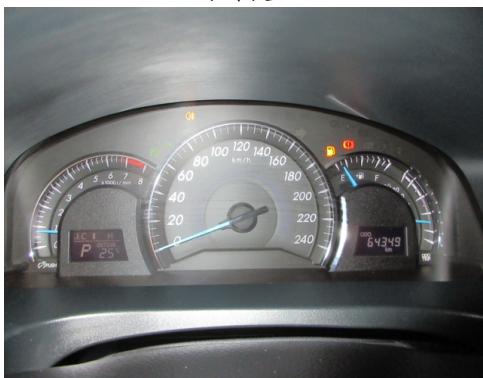
| 現況實車里程 Mileage<br>(僅揭露，不具保證效力) | 64,349 |

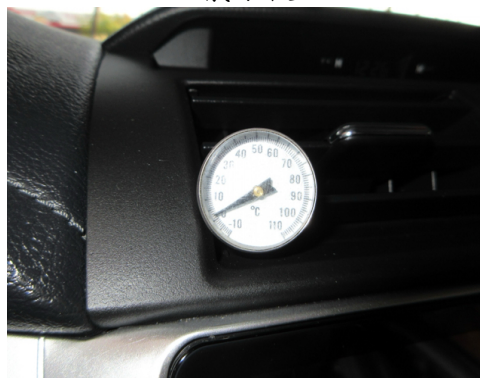
空調溫度

| 1. 檢查室外氣溫 | 17°C | 2. 後空調冷氣作動中央出風口溫度 | 6°C |
| 5. 前空調風速開關各段風速 | 正常 | 6. 前空調冷氣作動中央出風口溫度 | 3°C |
