YES 車輛認證書

認證編號 CPF71549261139

廠牌 Make	MG
車型 Model	HS
年份 Year	2023/08
排氣量 Displacement	1,490
車身號碼 VIN	RKMA24399PY00****
引擎號碼 Engine Number	***4E5HSP62801**
現況實車里程 Mileage (僅揭露, 不具保證效力)	51,085

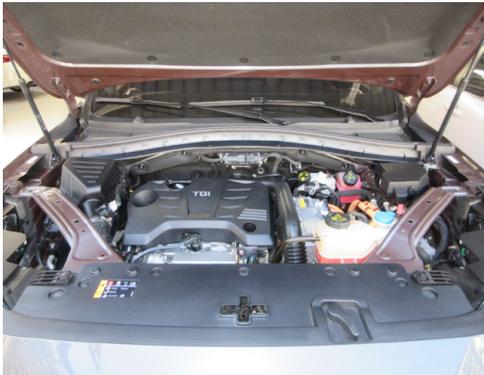
引擎室

1. 運轉時有無冒藍白煙、黑煙	正常	2. 水溫錶(燈)有無異常顯示	正常
3. 警告指示燈有無異常作動	正常	4. 機油油量、油質有無異常	正常
5. 外觀有無漏油/水跡象	正常	6. 運轉時有無抖動或異常聲響	正常
7. 外觀有無修補或龜裂跡象	正常	8. 冷卻風扇作動有無異常	正常
9. 加速有無不順暢或無法加速	正常	10. 高速運轉有無異常聲響	正常
11. 冷卻水有無添加防鏽劑	正常

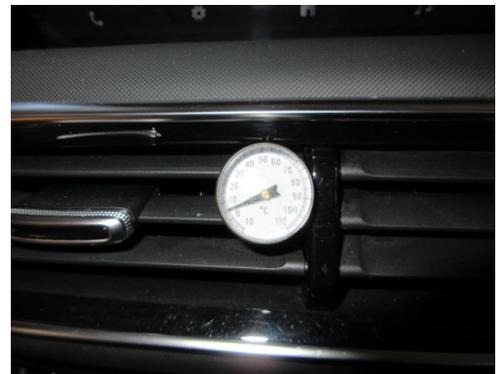
空調溫度

1. 檢查室外氣溫	25°C	2. 後空調冷氣作動中央出風口溫度	8°C
3. 冷凝器散熱風扇有無運轉異常	正常	4. 前空調冷氣A/C開關燈號	正常
5. 前空調風速開關各段風速	正常	6. 前空調冷氣作動中央出風口溫度	5°C
7. 後空調冷氣A/C開關燈號	無此項目	8. 後空調風速開關各段風速	無此項目
