認證編號 CPF71549261141

## 車輛資料 Vehicle Information

| 廠牌 Make | AUDI |
| 車型 Model | TT |

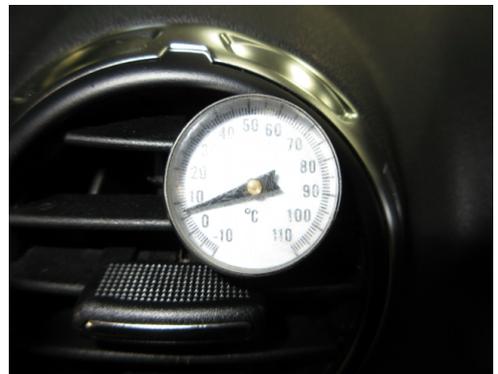
空調溫度

| 5. 前空調風速開關各段風速 | 正常 | 6. 前空調冷氣作動中央出風口溫度 | 7°C |
