認證編號 CPF71549261142

## 車輛資料 Vehicle Information

## 車輛認證總結報告 Vehicle Inspection Findings

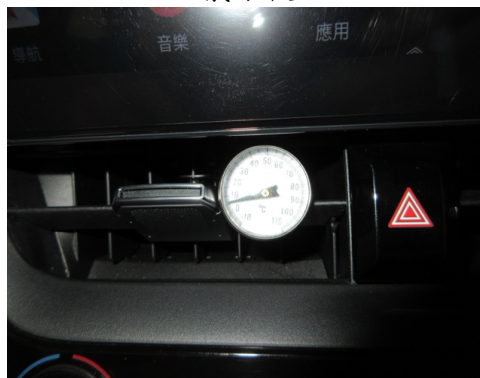
空調溫度

| 5. 前空調風速開關各段風速 | 正常 | 6. 前空調冷氣作動中央出風口溫度 | 6°C |
