# YES 車輛認證書

認證編號 CPF71549261150

| 廠牌 Make | TOYOTA |
| 車型 Model | ALTIS |

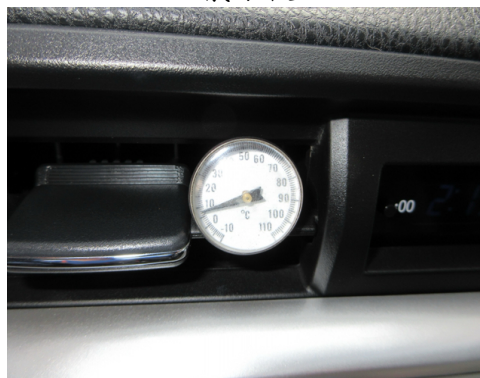
空調溫度

| 5. 前空調風速開關各段風速 | 正常 | 6. 前空調冷氣作動中央出風口溫度 | 8°C |
