認證編號 CPF71549261152

## 車輛資料 Vehicle Information

| 車型 Model | HR-V |

## 車輛認證總結報告 Vehicle Inspection Findings

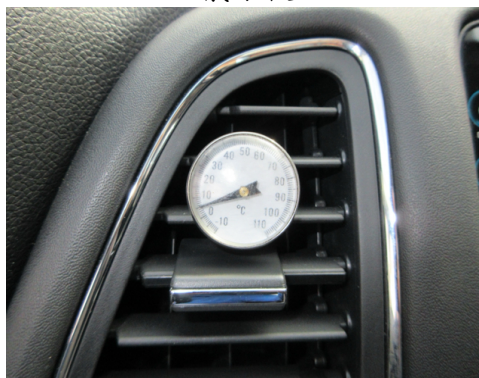
空調溫度

| 5. 前空調風速開關各段風速 | 正常 | 6. 前空調冷氣作動中央出風口溫度 | 5°C |
