# 車輛查定報告

**查定編號** CPF71549262011

## 車輛認證總結報告 Vehicle Inspection Findings

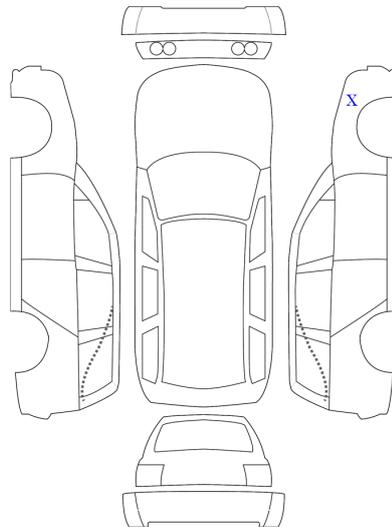
車體外觀圖

右前方有鈹修痕。  
正前方有鈹修痕。  
正後方有鈹修痕。

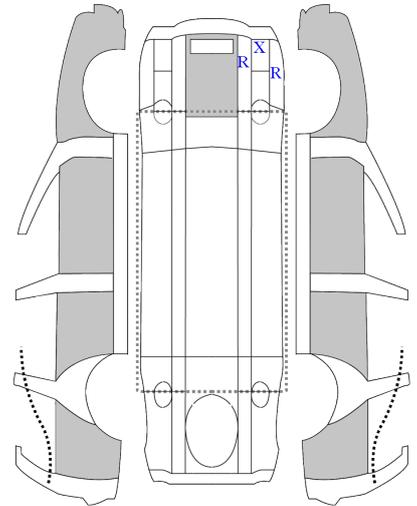
車骨結構圖

無此檢查項目  
無任何異常之痕跡。  
無任何泡水之痕跡。  
異常
