YES 車輛認證書

認證編號 CPF71549262015

廠牌 Make	AUDI
車型 Model	A4
年份 Year	2017/12
排氣量 Displacement	1,984
車身號碼 VIN	WAUZZZF48JA09****
引擎號碼 Engine Number	無引擎號碼
現況實車里程 Mileage (僅揭露, 不具保證效力)	93,554

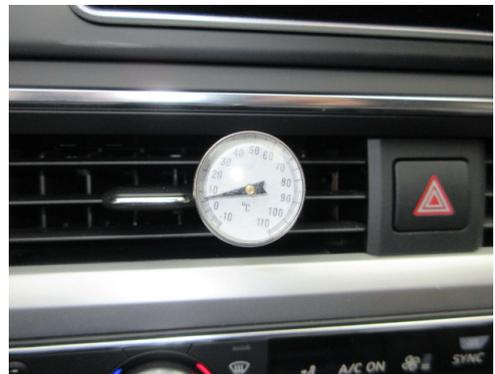
空調溫度

1. 檢查室外氣溫	24°C	2. 後空調冷氣作動中央出風口溫度	9°C
3. 冷凝器散熱風扇有無運轉異常	正常	4. 前空調冷氣A/C開關燈號	正常
5. 前空調風速開關各段風速	正常	6. 前空調冷氣作動中央出風口溫度	7°C
7. 後空調冷氣A/C開關燈號	無此項目	8. 後空調風速開關各段風速	無此項目
