YES 車輛認證書

認證編號 CPF71549262019

廠牌 Make	FORD
車型 Model	FOCUS
年份 Year	2011/03
排氣量 Displacement	1,798
車身號碼 VIN	B2F01****
引擎號碼 Engine Number	***3213**
現況實車里程 Mileage (僅揭露, 不具保證效力)	115,770

車輛認證總結報告 Vehicle Inspection Findings

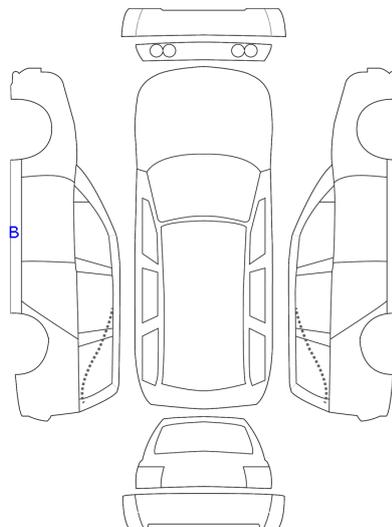
車體外觀圖

本車體骨架結構無修復跡象。
