車輛查定報告

查定編號 CPF71549262021

廠牌 Make	HYUNDAI
車型 Model	PORTER
年份 Year	2016/08
排氣量 Displacement	2,497
車身號碼 VIN	RFHRB22KAGS00****
引擎號碼 Engine Number	***BG0678**
現況實車里程 Mileage (僅揭露, 不具保證效力)	220,419

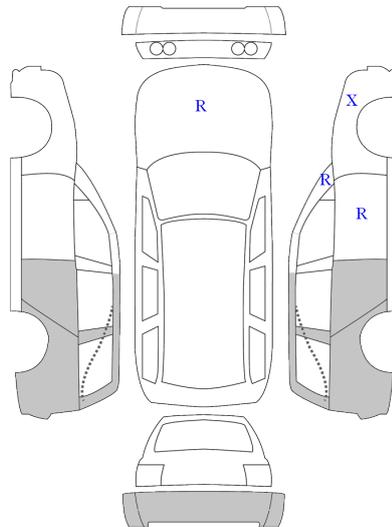
車體外觀圖

- 右側有鈹修痕。
- 右前方有鈹修痕。
- 正前方有鈹修痕。
- 正後方有鈹修痕。

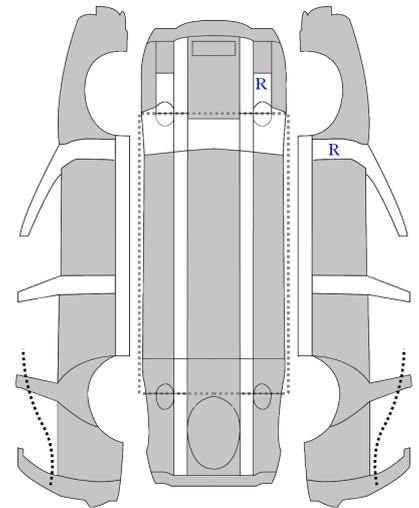
車骨結構圖

- 無任何異常之痕跡。
- 無任何異常之痕跡。
- 無任何泡水之痕跡。
- 異常
