YES 車輛認證書

認證編號 CPF71549262022

廠牌 Make	HONDA
車型 Model	CR-V
年份 Year	2022/03
排氣量 Displacement	1,498
車身號碼 VIN	RKTRW1830NF10****
引擎號碼 Engine Number	***BK93357**
現況實車里程 Mileage (僅揭露, 不具保證效力)	77,120

車輛認證總結報告 Vehicle Inspection Findings

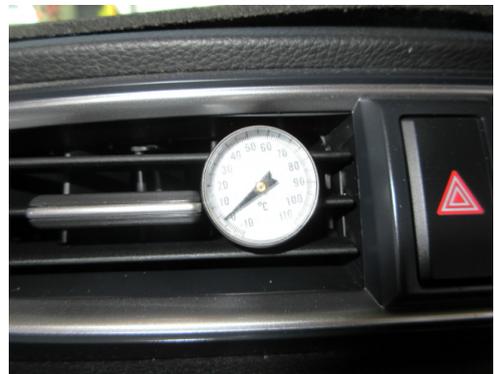
空調溫度

1. 檢查室外氣溫	22°C	2. 後空調冷氣作動中央出風口溫度	6°C
3. 冷凝器散熱風扇有無運轉異常	正常	4. 前空調冷氣A/C開關燈號	正常
5. 前空調風速開關各段風速	正常	6. 前空調冷氣作動中央出風口溫度	3°C
7. 後空調冷氣A/C開關燈號	無此項目	8. 後空調風速開關各段風速	無此項目
