認證編號 CPF71549262023

## 車輛資料 Vehicle Information

## 車輛認證總結報告 Vehicle Inspection Findings

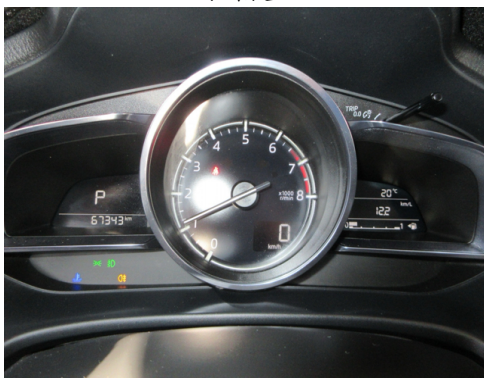
| 現況實車里程 Mileage<br>(僅揭露，不具保證效力) | 67,343 |

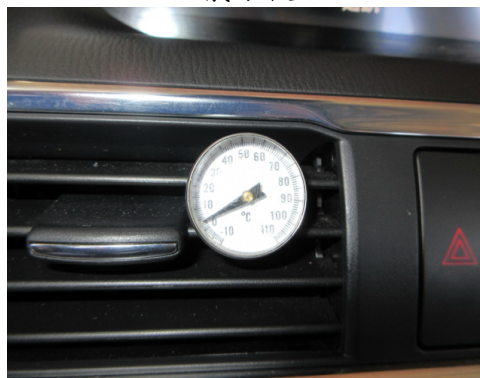
空調溫度

| 5. 前空調風速開關各段風速 | 正常 | 6. 前空調冷氣作動中央出風口溫度 | 4°C |
