# YES 車輛認證書

認證編號 CPF71549262026

廠牌 Make	SUZUKI
車型 Model	SWIFT
年份 Year	2013/04
排氣量 Displacement	1,372
車身號碼 VIN	JSAFZC82S0013****
引擎號碼 Engine Number	無引擎號碼
現況實車里程 Mileage (僅揭露, 不具保證效力)	112,510

## 車輛認證總結報告 Vehicle Inspection Findings

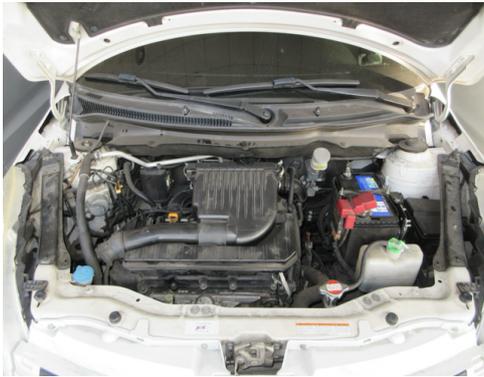
引擎室

1. 運轉時有無冒藍白煙、黑煙	正常	2. 水溫錶(燈)有無異常顯示	正常
3. 警告指示燈有無異常作動	正常	4. 機油油量、油質有無異常	正常
5. 外觀有無漏油/水跡象	正常	6. 運轉時有無抖動或異常聲響	正常
7. 外觀有無修補或龜裂跡象	正常	8. 冷卻風扇作動有無異常	正常
9. 加速有無不順暢或無法加速	正常	10. 高速運轉有無異常聲響	正常
11. 冷卻水有無添加防鏽劑	正常

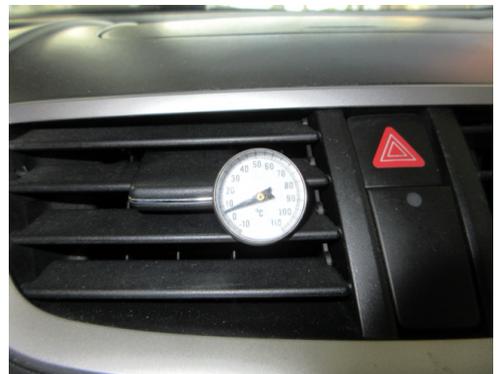
空調溫度

1. 檢查室外氣溫	22°C	2. 後空調冷氣作動中央出風口溫度	無此項目
3. 冷凝器散熱風扇有無運轉異常	正常	4. 前空調冷氣A/C開關燈號	正常
5. 前空調風速開關各段風速	正常	6. 前空調冷氣作動中央出風口溫度	7°C
7. 後空調冷氣A/C開關燈號	無此項目	8. 後空調風速開關各段風速	無此項目
