認證編號 CPF71549262029

## 車輛資料 Vehicle Information

## 車輛認證總結報告 Vehicle Inspection Findings

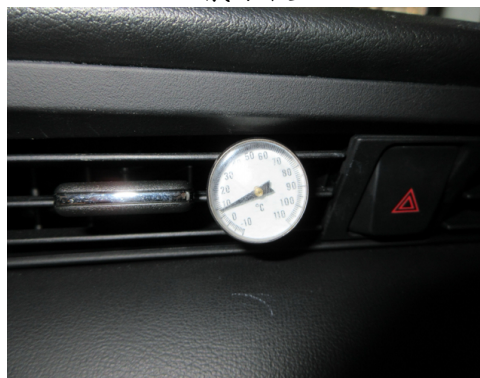
空調溫度

| 5. 前空調風速開關各段風速 | 正常 | 6. 前空調冷氣作動中央出風口溫度 | 8°C |
