# YES 車輛認證書

認證編號 CPF71549262034

| 廠牌 Make | FORD |
| 車型 Model | FOCUS |

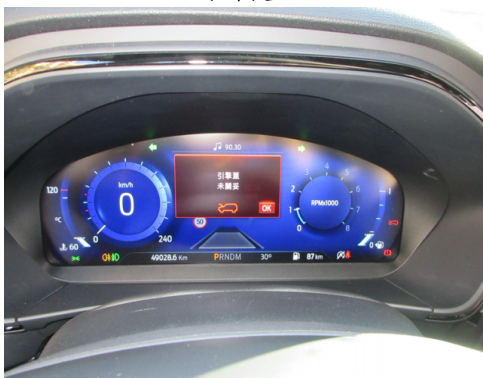
| 現況實車里程 Mileage<br>(僅揭露, 不具保證效力) | 49,028 |

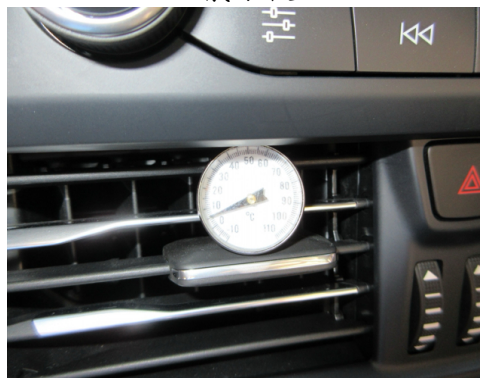
空調溫度

| 5. 前空調風速開關各段風速 | 正常 | 6. 前空調冷氣作動中央出風口溫度 | 5°C |
